歴史的建造物復原による 気仙沼の復興まちづくり

一般社団法人 気仙沼風待ち復興検討会
マヌ都市建築研究所、ユー・エス・シー、文化継承建築設計事務所、
ササキ設計、アルセッド建築研究所

宮城県気仙沼市内湾地区

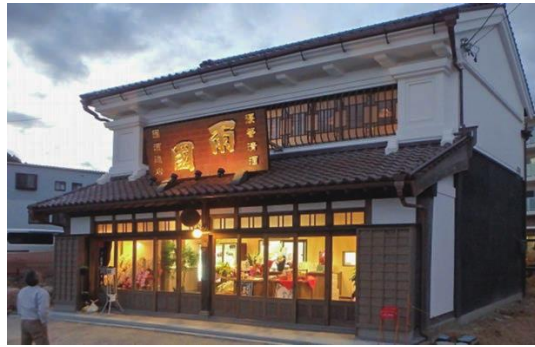
外観復原の様子。店舗としての主たる機能や平面形状は保全

店舗としての主たる機能や平面形状は保全しつつ、設備は敷設替し、2階部分に保存修理工事の記録や震災の記憶を展示。また、建物そのものにも震災遺構としての展示的要素を持たせ、海水を被った当初の材料を一部そのまま保存するなど、建物の内部や修理のプロセスを見せる工夫も行った。

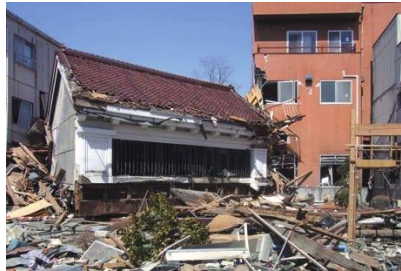
角星店舗は、昭和4年（1929）の気仙沼大火の復興期に建てられた木造2階建て店蔵造りの酒造店舗であり、敷地は内湾地区の海岸通りに面している。平面は敷地割に合わせた不等辺四角形で、柱や出桁、垂木を菱形に加工し、建物は海に向かって屋号を掲げる河岸特有の景観的特徴を喪失巧みに建築されている。建物は東日本大震災時の津波の被害により、1階部分は流失し、2階部も漂流したが、既存位置より約30mの位置に漂着した。

被災直後の角星店舗

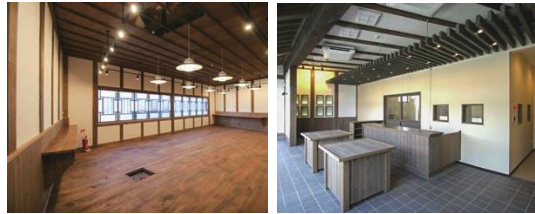
保存した2階部分

復原した1階店舗

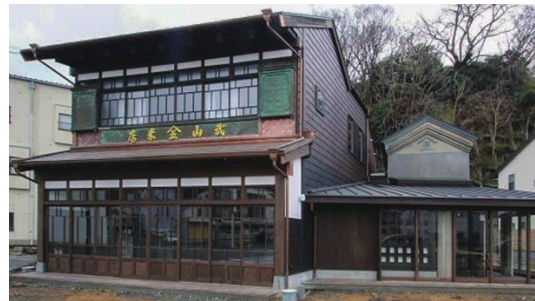
外観復原の様子。石蔵の側面に配置した主屋

武山米店店舗は、大正4年（1915）の大火で焼失。翌年に再建したが、昭和4年（1929）の大火で再び焼失し、昭和5年（1930）に現在の建物が建てられた。敷地は内湾地区を通る気仙沼街道の交差点の角地に位置し、奥に行くほど細い三角形となっている。平面形状は敷地形状に合わせた不等辺の扇形であり、扇状配列の垂木と出し桁など秀逸な大工技術によって構成されている。店舗の北側には同じく扇型平面形状の石蔵がある。建物は東日本大震災時の津波で1階部分が大破したものの隣棟に寄り添う形で倒壊は免れた。復原工事では土地区画整理事業による前面道路拡幅に伴い、主屋は存置した石蔵の側面に配置した。店舗機能や平面形状は保全しつつ、設備は敷設替し、石蔵の前にカフェ・イベントスペースを新設し風待ちミュージアムとしても活用。

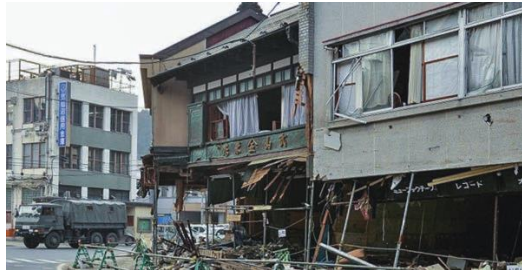
被災直後の武山米店店舗

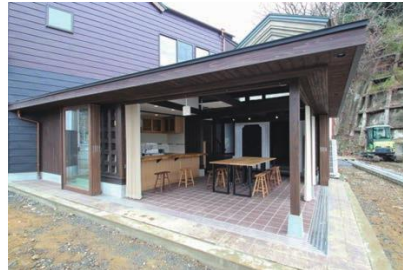
石蔵前のカフェ・イベントスペース
(風待ちミュージアムとして活用)

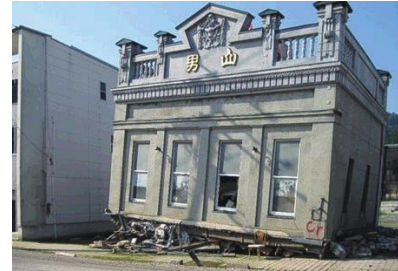
男山本店店舗は昭和4年（1929）の気仙沼大火の復興期に建てられた木造3階建ての酒造店舗である。敷地は内湾地区の海岸通りに面し、地域のランドマークとなる歴史的建造物であった。外壁は自然石（室根石）の洗い出し仕上げで厚重な正面外観を呈する近代建築であり、三方にパラペットを配し、縦長の上下窓等、昭和初期の近代建築に多く用いられる西洋建築の技術と意匠を反映した造形の模範となっている建築である。東日本大震災時の津波被害により、1、2階部分は倒壊し、3階部分のみが原位置に残った。復元工事では、店舗としての主たる機能や平面形状は保全しつつ、設備は敷設替え、2階を貸貸用スペースとして改修、3階は復元工事の記録や震災の記憶を展示、イベント等にも活用できる「風待ちミュージアム」として再生している。

被災直後の男山本店店舗

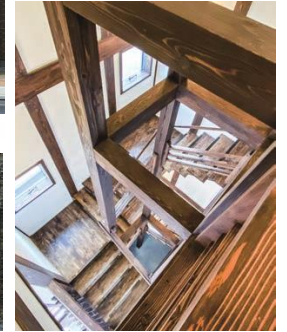
新設した3階までの階段

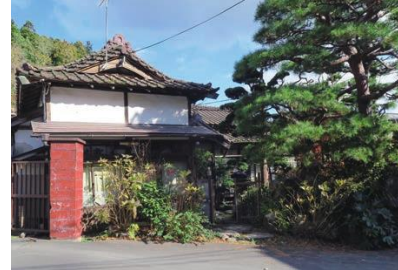
改修前の空き家となっていた客座敷

男山本店は、海沿いにある店舗と山裾にある醸造工場施設としての酒蔵と客座敷を構え、一連の建築群を構成している。男山本店客座敷は、昭和7年（1932）の建築の和風建築である。入母屋瓦葺で、曲がり家の入隅部に表玄関を設け、周囲に庇を廻らし、二つの座敷を配して広縁を廻し、和風に造園した庭を設けた接客施設で、酒蔵の表構えに彩りを添えている。東日本大震災での津波被害は免れたが長く空き家となっていた。グループ補助金の被災した資産分の復旧補助金を新機能導入に転用するメニューを活用して、山裾の被災を免れた醸造工場施設群を再生した。客座敷は、酒蔵見学者の試飲場所、休憩、販売所として活用し、内湾に面した店舗と連携した接客空間としている。同敷地にある酒蔵も併せて修復工事を実施している。

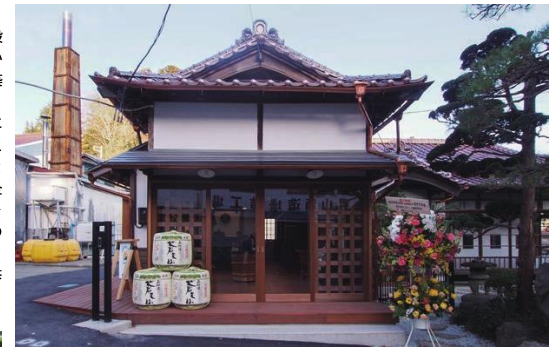
外観改修の様子。耐震補強では格子耐力壁を活用
